改善箇所説明図

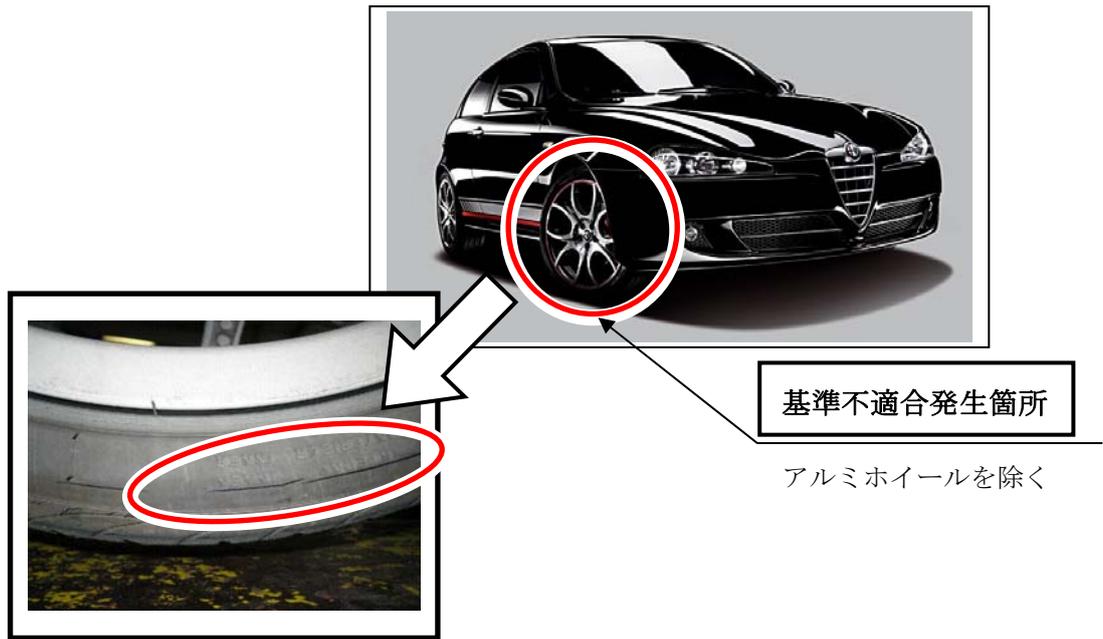
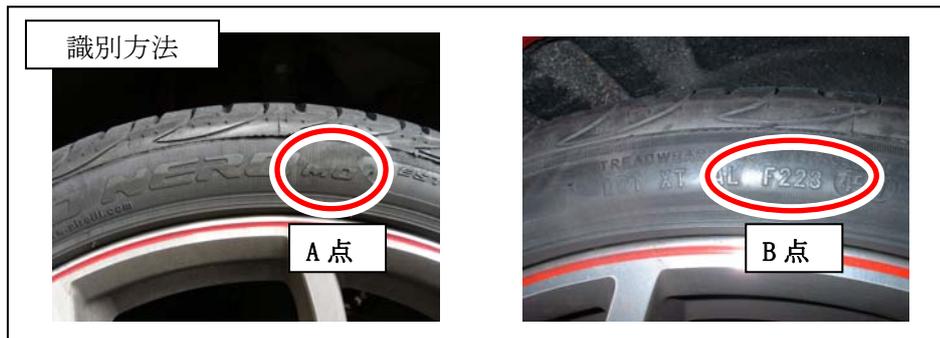
改善前	改善後
A点	M0	ⓐ
B点	F223	M272

標準タイヤとして車両に装着したタイヤにおいて、サイドウォール部の構造が不適切なため、サイドウォール部に疲労が蓄積しやすいものがある。そのため、使用過程において亀裂が発生する場合があります、そのまま使用を続けると、亀裂部から空気が徐々に漏れて、タイヤの空気圧が低下するおそれがある。

全車両、タイヤを対策品のタイヤと交換する。また、使用者には、タイヤ交換の際は、専用タイヤを装着していただくよう説明するとともに、取扱説明書の指定タイヤに関する記載を修正し、専用タイヤであることを明記する。

識別：フロントサスペンションの頭部に白色のマーキングをする。
